UCHWAŁA NR 161/XXII/21
RADY GMINY RUTKI

**w sprawie wyrażenia zgody na zbycie ruchomości znajdujących się na terenie Zakładu Przetwarzania
i Unieszkodliwiania Odpadów w Czerwonym Borze, gmina Zambrów**

NR. REJ. 88/21

Przedmiot opracowania: **OCENA PRZYDATNOŚCI I WYCENA**
ruchomości znajdujących się na terenie
Zakładu Przetwarzania i Unieszkodliwiania
Odpadów w Czerwonym Borze,
gmina Zambrów

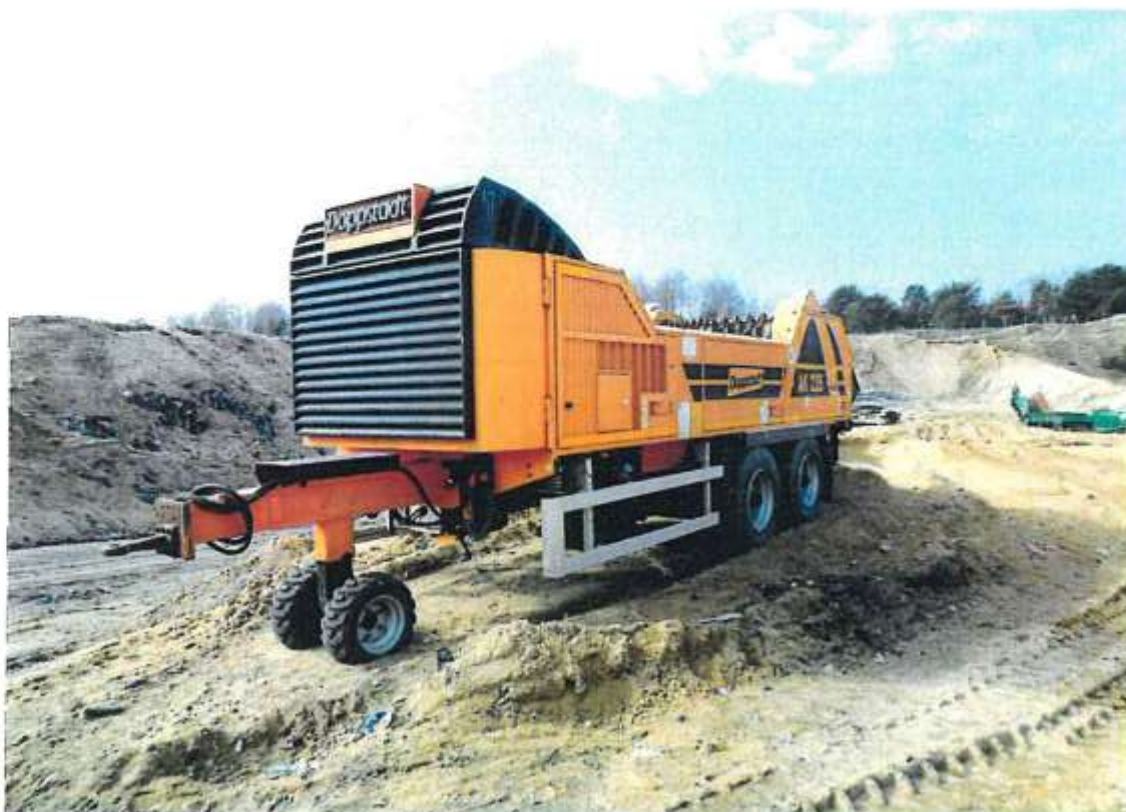
1. Mieszarko-rozdrabniarka Doppstadt AK 235, nr ser. W09201216B2D38191

Lp.	Nazwa maszyny, urządzenia lub sprzętu, typ, nr fabryczny i podstawowe dane techniczne	Rok prod.	Opis stanu technicznego	Aktualna cena nowej maszyny, urządzenia lub sprzętu netto (bez VAT) "Cn" [PLN]	Zużycie potencjału eksploatacyjnego "Zp" [%]	Współcz. nowocześnieści konstrukcji (poziomego) "K"	Współcz. urynkowienia (popytu i podaży) "R"	Szacunkowa wartość rynkowa netto (bez VAT) - cena oszacowania "Wr" [PLN]
1	2	3	4	5	6	7	8	9
1	Mieszarko-rozdrabniarka Doppstadt AK 235 Nr ser. W09201216B2D38191, zdolność przerobowa: materiał rozdrabniany 30 - 60 m ³ /h, materiał surowy 90 - 120 m ³ /h, silnik spalinowy Daimler AG OM 926 LA 6-cylindrowy o pojemności 7 200 cm ³ i mocy 175 kW, średnica bębna bijakowego 900 mm, szerokość bębna 1 430 mm, ilość rzędów bijaków 2, wymiary gabarytowe: długość 9 232 mm, szerokość 2 085 mm, wysokość 3 080 mm, max prędkość jazdy 80 km/h, ciężar 15 000 kg, stan licznika 469 h	2011	Mieszarko-rozdrabniarka jest kompletna. Maszyna wyłączona z eksploatacji w I kw. 2020 r. Rozładowany akumulator uniemożliwił uruchomienie silnika spalinowego. Zużycie zespołów adekwatne do czasu pracy - wg wskazań licznika mieszarko-rozdrabniarka pracowała zaledwie 469 h. Na ramie i elementach obudowy maszyny występują ogniska korozji powierzchniowej. Powłoka malarska z ubytkami, przebarwiona i zmatowiała. Ogólny stan techniczny mieszarko-rozdrabniarki ocenia się jako dobry. Maszyna wymaga przeglądu technicznego i konserwacji oraz wymiany akumulatora.	1 155 975	45	0,75	0,65	309 950

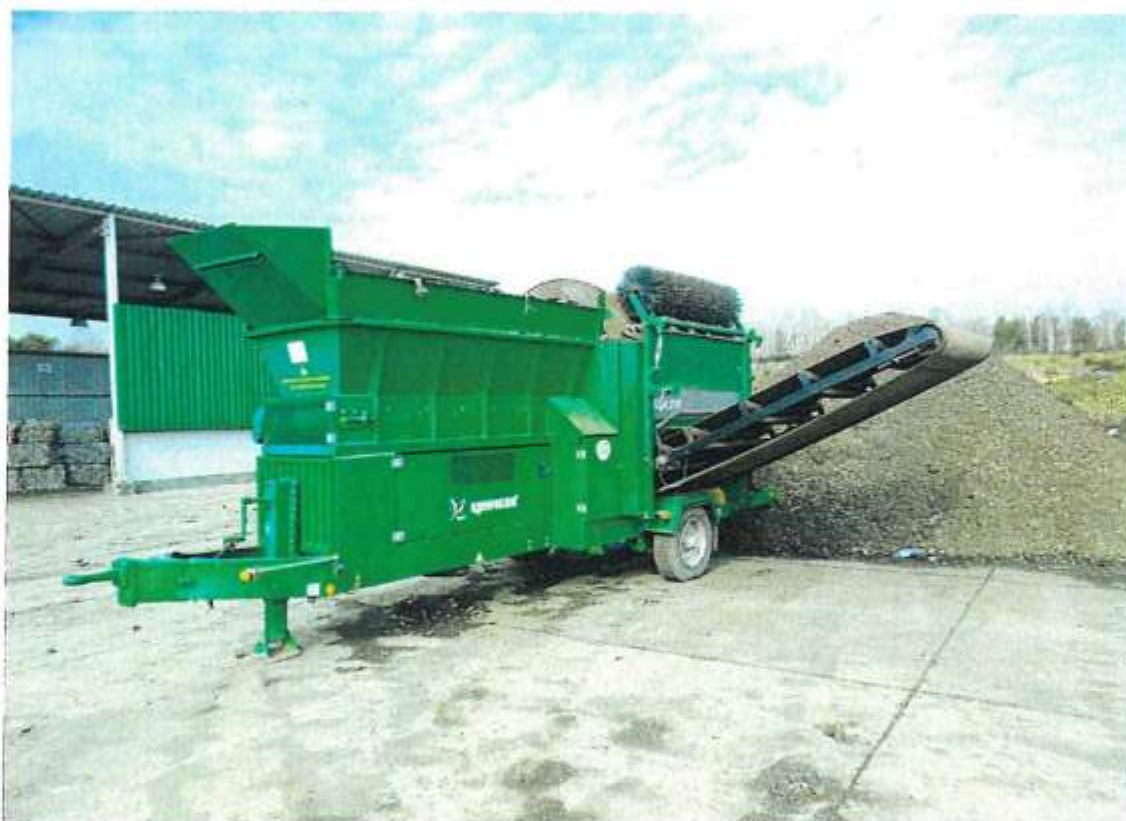
2. Mobilne sito obrotowe do przesiewania odpadów KOMPTECH Joker, nr ser. 31155

2	Mobile sito obrotowe do przesiewania odpadów KOMPTECH Joker, nr ser. 31155, max wydajność 40 m ³ /h, powierzchnia całkowita sita 10 m ² , wielkość oczka od 8 do 80 mm, koszt zasypowy 2 650 x 1 150 mm, rozmiar lejki wlotowego 2 300 mm, pojemność ok. 1,7 m ³ , silnik spalinowy Diesel Lombardini LDW 1003 o mocy 13,5 kW, wymiary gabarytowe: długość 7 100 mm, szerokość 2 550 mm, wysokość 3 900 mm, dopuszczalny nacisk na osi 4 500 kg, stan licznika 1 438 h	2011	Mobile sito obrotowe jest kompletne. Maszyna wyłączona z eksploatacji w I kw. 2020 r. Rozładowany akumulator uniemożliwił uruchomienie silnika spalinowego. Zużycie zespołów adekwatne do czasu eksploatacji. Na ramie maszyny i elementach obudowy występują ogniska korozji powierzchniowej. Powłoka malarska z ubytkami, przebarwiona i zmatowiała. Ogólny stan techniczny mobilnego sita obrotowego ocenia się jako średni. Maszyna wymaga przeglądu technicznego i konserwacji oraz wymiany akumulatora.	462 390	60	0,80	0,55	81 400

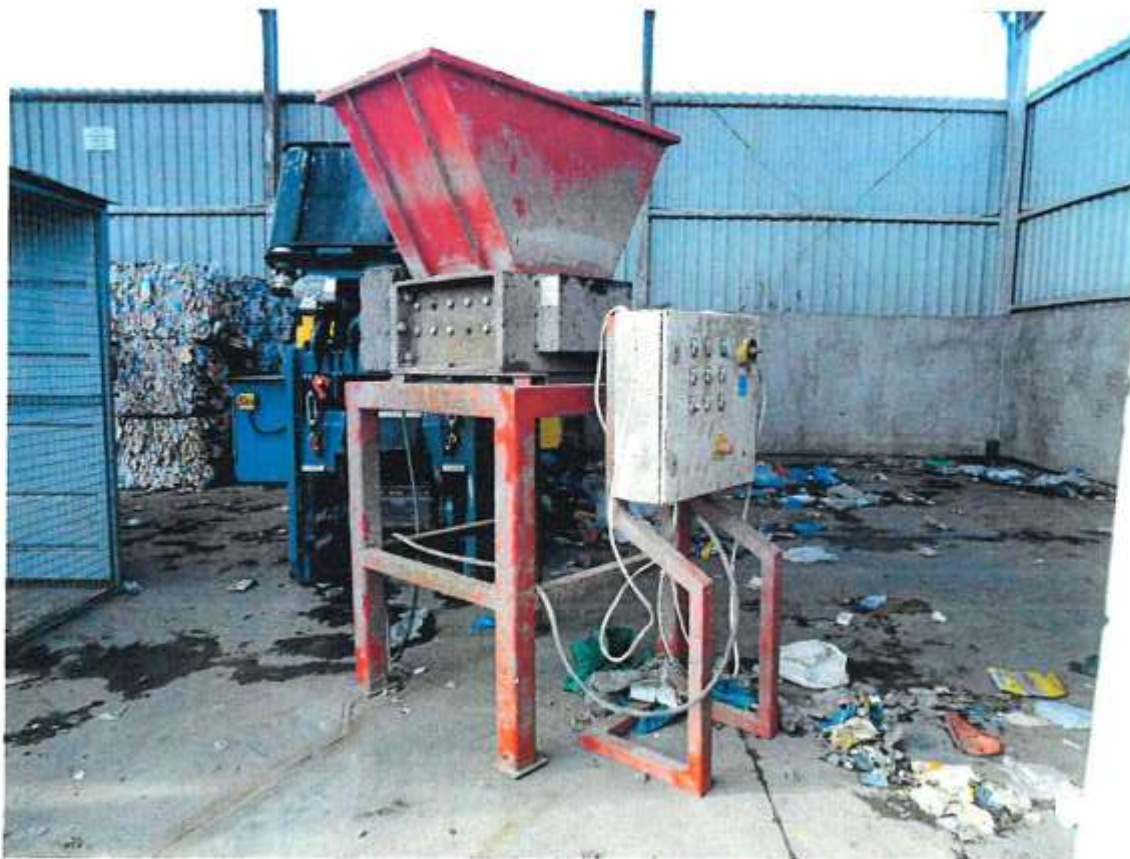
3. Rozdrabniacz odpadów dwuwałowy CASTOR 600, nr ser. 01/2011

2	3	4	5	6	7	8	9
	Rozdrabniacz odpadów dwuwładowy CASTOR 600 Nr ser. 01/2011, ilość tarczy tnących 32, szerokość tarczy 17,5 mm, wymiary otworu mechanicznego tnącego 600 x 500 mm, moc silnika 11 kW, obroty silnika 1 440 obr./min, wymiary gabarytowe: długość 1 318 mm, szerokość 1 000 mm, wysokość 2 310 mm, ciężar ok. 1 300 kg	2011	Rozdrabniacz odpadów jest kompletny. Maszyna wyłączona z eksploatacji ok. 2014 r. Brak zasilania w obiekcie uniemożliwił uruchomienie silnika napędowego. Zużycie zespołów adekwatne do okresu eksploatacji. Na obudowie maszyny, ramie i koszu zasypowym występują liczne ogniska korozji powierzchniowej. Powłoka malarska z ubytkami, przebarwiona i zmatowiała. Ogólny stan techniczny rozdrabniacza ocenia się jako dobry. Maszyna wymaga przeglądu technicznego, konserwacji i malowania.	95 000	45	0,80	0,50	20 900
	Rębak do gałęzi Cobra 65 DRI Nr ser. 11081, max średnica rąbanego drewna 200 mm, max wydajność 40 m ³ /h, moc silnika 65 KM, ilość młotów 20, ilość ostrzy 4, średnica bębna 560 mm, szerokość bębna 500 mm, prędkość bębna 2 105 obr./min, wymiary gabarytowe: długość 4,50 m, szerokość 2,00 m, wysokość 2,50 m, ciężar 2 050 kg	2011	Rębak do gałęzi jest kompletny, jednak niesprawny technicznie (awaria silnika spalinowego). Maszyna wyłączona z eksploatacji w III kw. 2020 r. ze względu na małą wydajność oraz częste awarie. Zużycie zespołów znaczne. Na ramie maszyny i elementach obudowy występują ogniska korozji powierzchniowej. Powłoka malarska z ubytkami, przebarwiona i zmatowiała. Akumulator rozładowany. Ogólny stan techniczny rębaka ocenia się jako niezadowalający. Maszyna wymaga remontu połączonego z wymianą zużytych części i akumulatora oraz konserwacji.	254 314	75	0,80	0,50	25 400

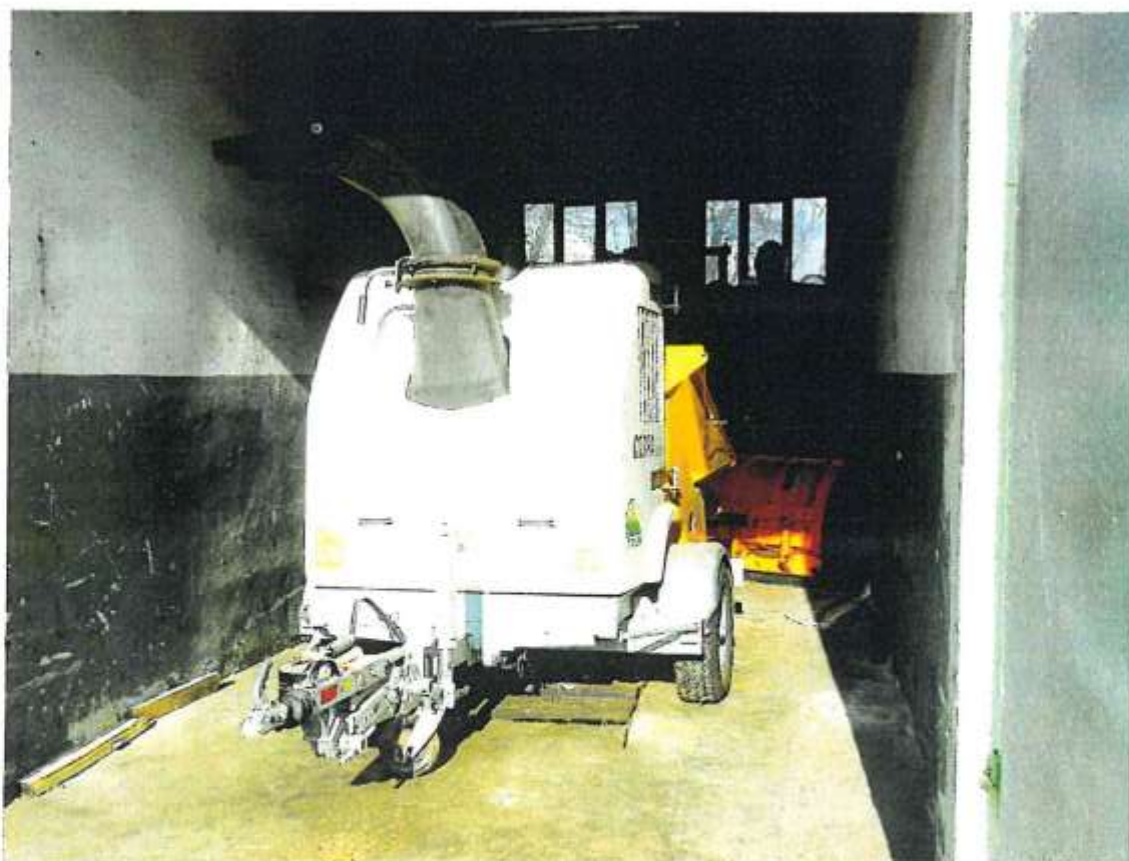
4. Rębak do gałęzi Cobra 65 DRI, nr ser. 11081

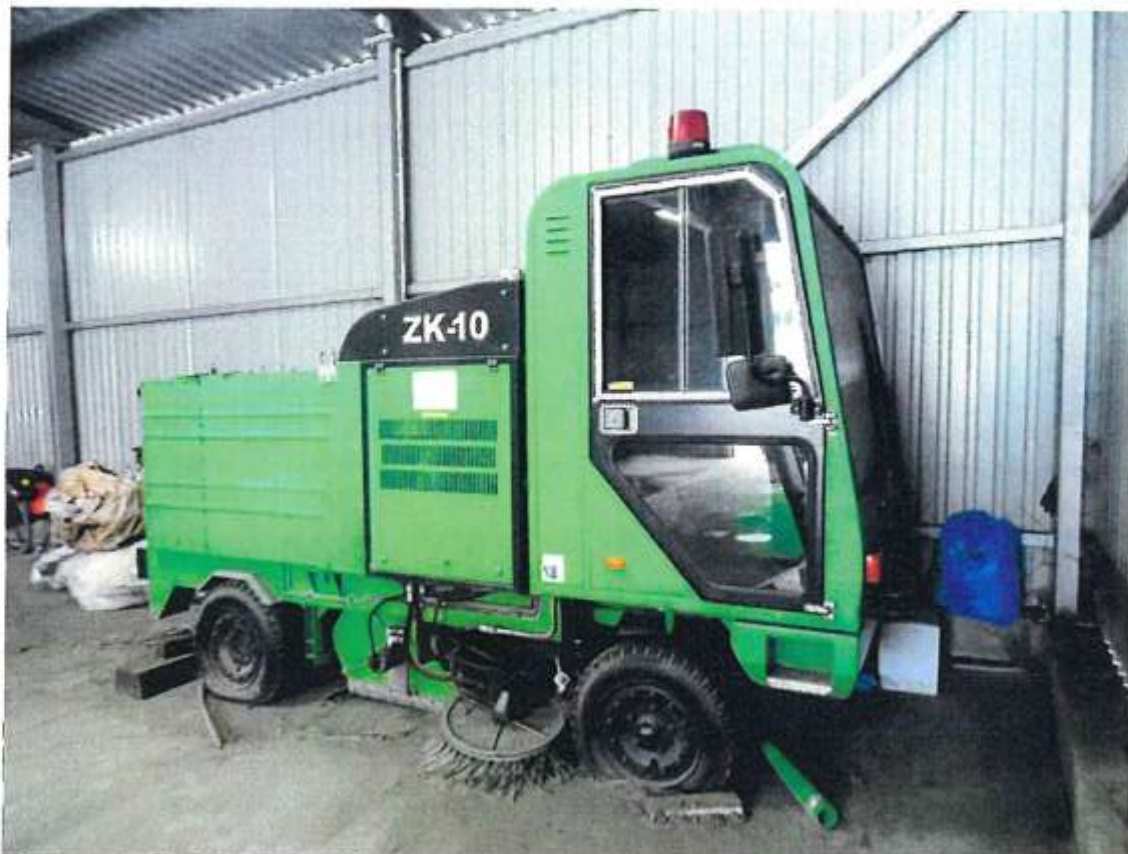
5. Zamiatarka samojezdna ZK-10, nr fabr. 01/11

5	Zamiatarka samojezdna ZK-10 Nr fabr. 01/11, prędkość robocza 5 km/h, teoretyczna wydajność 9 000 m ² /h, szerokość zamiatania: z jedną szczotką 1 450 mm, z dwiema szczotkami 1 800 mm, średnica szczotki talerzowej 600 mm, średnica szczotki walcowej 670 mm, max objętość zmiotek 0,7 m ³ , pojemność zbiornika wody 510 dm ³ , silnik spalinowy Diesel Perkins AD3.152UR o pojemności 2 500 cm ³ i mocy 34,6 kW, max prędkość jazdy 24 km/h, wymiary pojazdu: długość 3 630 mm, szerokość 1 600 mm, wysokość 2 430 mm, ciężar 2 500 kg, stan licznika 69,8 h	2011	Zamiatarka samojezdna jest kompletna, jednak niesprawna technicznie. Maszyna wyłączona z eksploatacji ok. 2015 - 2016 r. ze względu na małą wydajność oraz częste awarie. Rozładowany akumulator uniemożliwił uruchomienie silnika spalinowego zamiatarki. Zużycie zespołów znaczne. Powłoka malarska z ubytkami, przebarwiona i zmatowiała. Szczotki znacznie zużyte. W oponach zbyt niskie ciśnienie. Ogólny stan techniczny zamiatarki ocenia się jako średni. Maszyna wymaga przeglądu technicznego, naprawy i konserwacji oraz wymiany opon i akumulatora.	393 031	60	0,50	0,25	19 650

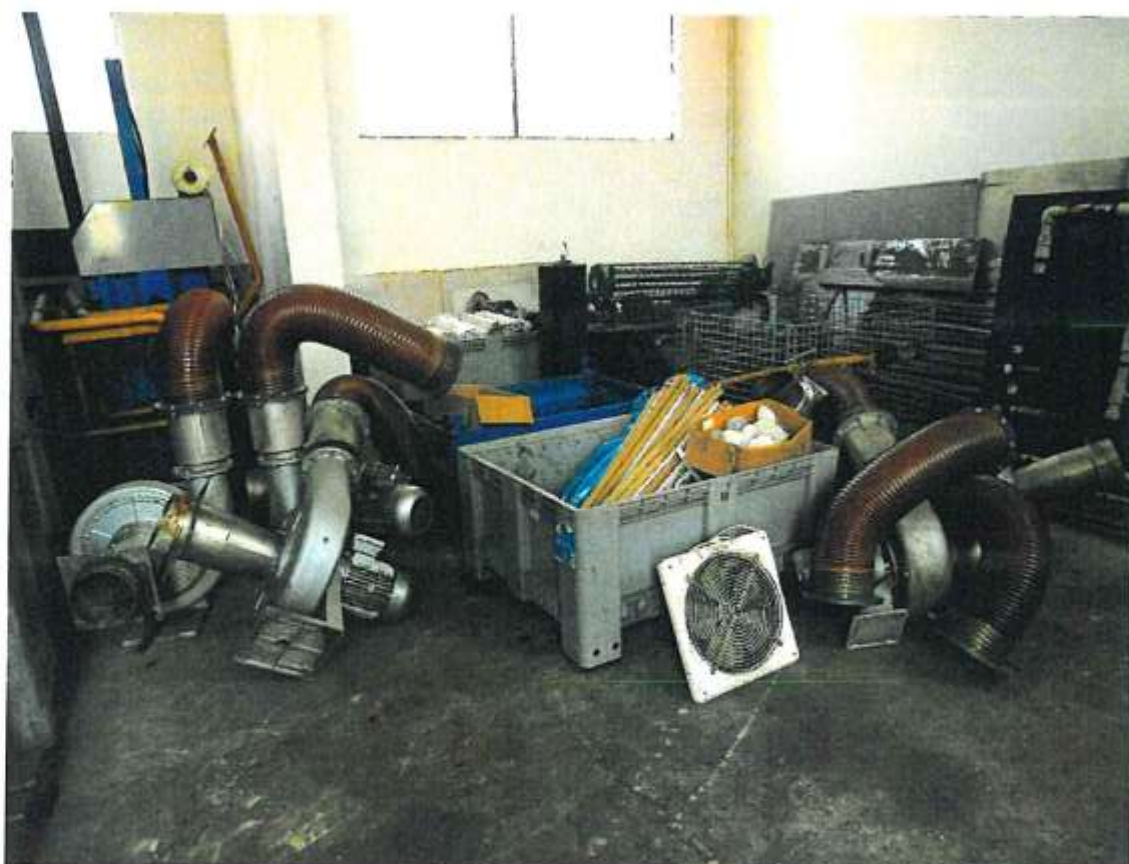
6. Prasa do puszek aluminiowych BalePres 700, nr ser. 155.10.051, wentylatory procesowe SL3FU - 4 szt., wentylatory promieniowe Mv1 - 2 szt. i wentylator osiowy ścienny

1	2	3	4	5	6	7	8	9
5	Prasa do puszek aluminiowych Strautmann BalePres 700, nr ser. 155.10.051, nacisk max 4 t, wymiary beli (długość x szerokość x wysokość) 700 x 500 x 700 mm, ciężar beli ok. 40 kg, moc silnika 1,5 kW, moc całkowita 1,8 kW, wymiary gabarytowe: szerokość 959 mm, głębokość 713 mm, wysokość 2 298 mm, ciężar 405 kg	2011	Prasa do puszek aluminiowych jest kompletna. Maszyna wyłączona z eksploatacji ok. 2012 - 2013 r. ze względu na niską wydajność. Brak zasilania w budynku uniemożliwił uruchomienie silnika napędowego. Zużycie zespołów nieduże. Na elementach obudowy występują ogniska korozji powierzchniowej. Powłoka malarska z ubytkami, przebarwiona i zmatowiała. Ogólny stan techniczny prasy ocenia się jako dobry. Maszyna wymaga przeglądu technicznego i konserwacji.	18 000	45	0,80	0,50	3 960
	Magazyn gazów technicznych (stojak metalowy) Brak tabliczki znamionowej, wymiary 155 x 130 x 220 cm	2011	Wykonany z kształtowników stalowych i siatki stalowej. Konstrukcja ocynkowana. Stan techniczny magazynu (stojaka) ocenia się jako dobry.	3 000	35	0,90	0,40	700

1	2	3	4	5	6	7	8	9
11	Wentylator promieniowy Mv1 - 2 szt. Wydajność ok. 50 m ³ /min, moc silnika 3,0 kW 2 szt. x 12 000 PLN = 24 000 PLN	2011	Wentylatory procesowe zdemontowane zostały w II kw. 2020 r. Przechowywane są w magazynie nie ogrzewanym. Zużycie urządzeń znaczne - adekwatne do okresu użytkowania. Ogólny stan techniczny wentylatorów ocenia się jako niezadowalający.	24 000	75	0,70	0,20	840
2	Panel zraszania kompostowni odpadów organicznych, ciśnienie 3 bary, wydajność ok. 1,5 + 3,5 m ³ /h	2011	Panel zraszania zdemontowany został w II kw. 2020 r. Przechowywany jest w magazynie nie ogrzewanym. Panel dostosowany do danej kompostowni odpadów i możliwość zastosowania jego w innym obiekcie ograniczona. Do wykorzystania może być przydatny osprzęt.	10 000	75	0,70	0,20	350
3	Szafa sterownicza z systemem automatyki modułów kompostujących, wymiary 120 x 50 x 220 cm	2011	Szafa sterownicza z osprzętem zdemontowana została w II kw. 2020 r. Przechowywana jest w magazynie nie ogrzewanym. Zużycie osprzętu znaczne. Powłoka malarska szafy przebarwiona i zmatowiała. Ogólny stan techniczny szafy ocenia się jako niezadowalający. Do wykorzystania może być przydatna część osprzętu.	80 000	80	0,70	0,20	2 240

1.3	Wentylator osiowy ścienny Zasilanie 230 V/50 Hz	Wentylator zużyty całkowicie - nie nadaje się do użytku, ani naprawy. Kwalifikuje się jedynie do recyklingu.	0	0,00	0
2	Pozostałości po kompostowni odpadów organicznych:

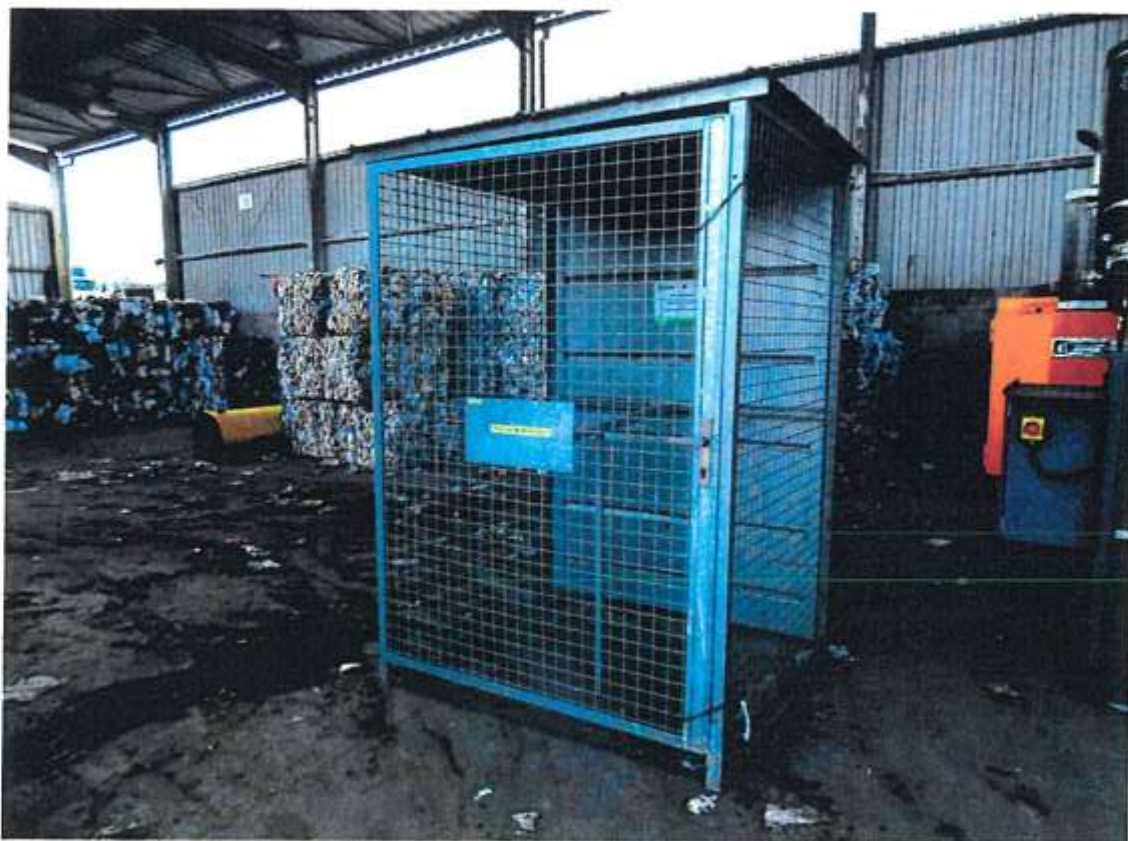
7. Magazyn gazów technicznych (stojak metalowy), brak tabl. znamionowej

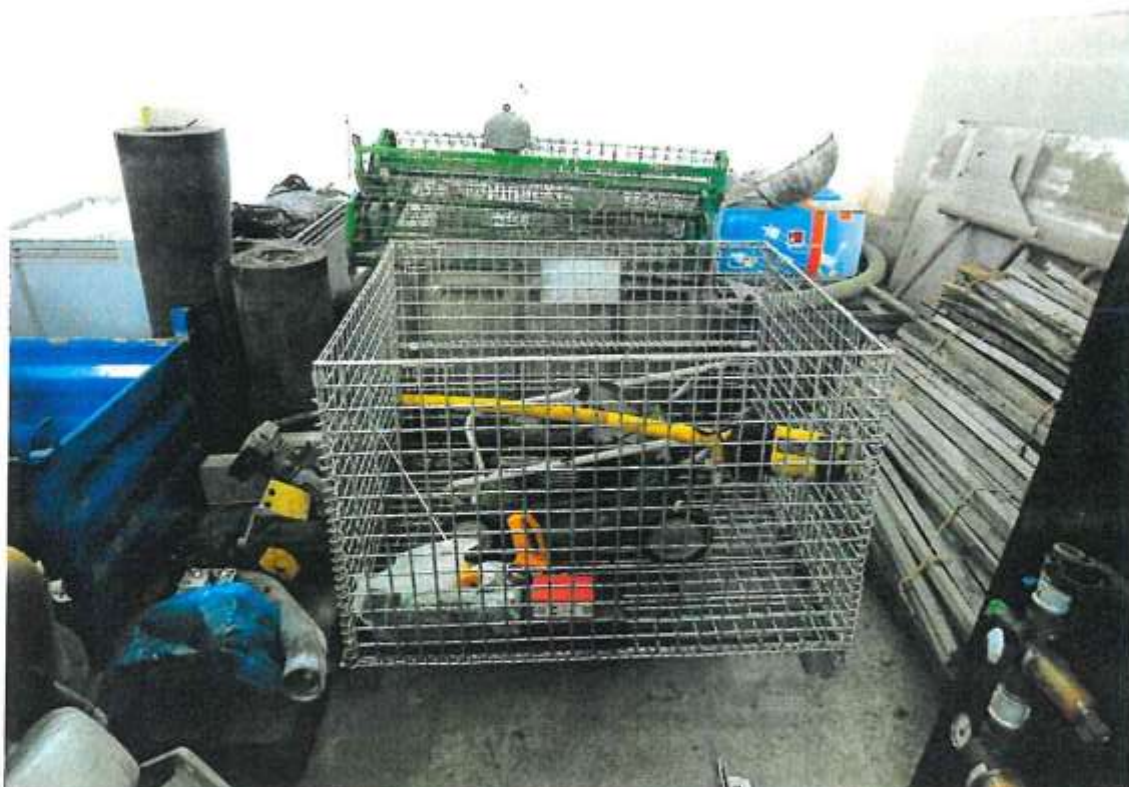
8. Aparatura do kontroli procesu kompostowania: wilgotnościomierz DRAMIŃSKI HAY METER, miernik temperatury CZAKI EMT 55 i pehametr ELMETRON CP-411 oraz kosiarka spalinowa MB 248.0 Viking i pompa beczkowa ręczna

Aparatura do kontroli procesu kompostowania: 1. Wilgotnościomierz DRAMIŃSKI HAY METER, zakres pomiaru wilgotności 10 - 80%, zakres pomiaru temperatury 1 - 100°C	2011	Aparatura do kontroli procesu kompostowania jest kompletna i sprawna technicznie, jednak nienowoczesna i częściowo zużyta (wpływ na zużycie miał przede wszystkim czas i związane z nim zmiany postępujące w układach elektronicznych przyrządów). Sprzęt przechowywany jest w magazynie nie ogrzewanym, co również ma ujemny wpływ na jego stan. Zużycie przyrządów nieduże. Stan techniczny aparatury ocenia się jako dość dobry.	950	50	0,70	0,50	170

8.2	2. Miernik temperatury CZAKI EMT 55, zakres pomiarowy -100°C - +800°C, rozdzielczość 0,1°C	2011		180	50	0,80	0,60	40
8.3	3. Pehametr ELMETRON CP-411, pomiar pH, redox i temperatury, zakres pH 0,00 ÷ 14,00	2011		940	50	0,80	0,60	230
9	Szafa sterownicza linii sortowniczej LSz43/R3BW 295/7, wymiary 120 x 40 x 180 cm, moc 70 kW	2011	Szafa sterownicza z osprzętem zdemontowana została w IV kw. 2020 r. Przechowywana jest w magazynie nie ogrzewanym. Zużycie osprzętu znaczne. Powłoka malarska szafy przebarwiona i zmatowiała. Ogólny stan techniczny szafy ocenia się jako niezadowalający. Do wykorzystania może być przydatna część osprzętu.	120 000	75	0,70	0,25	5 250
10	Wentylator procesowy SL3FU - 4 szt. Wydajność ok. 60 m³/min, moc silnika 7,5 kW 4 szt. x 15 000 PLN = 60 000 PLN	2011	Wentylatory procesowe zdemontowane zostały w II kw. 2020 r. Przechowywane są w magazynie nie ogrzewanym. Zużycie urządzeń znaczne - adekwatne do okresu użytkowania. Ogólny stan techniczny wentylatorów ocenia się jako niezadowalający.	60 000	75	0,70	0,20	2 100

5.3	Kosiarka spalinowa MB 248.0 Viking Nr ser. 990442715, szerokość robocza 46 cm, pojemność silnika 140 cm ³ , ciężar 25 kg	Kosiarka jest kompletna, jednak niesprawna technicznie i nadmiernie zużyta. Stan techniczny kosiarki ocenia się jako zły. W tym stanie kosiarka kwalifikuje się jedynie do złomowania.	25	0,70	20

5.3	Pompa beczkowa ręczna Brak tabliczki znamionowej	Pompa beczkowa jest kompletna, jednak niesprawna technicznie (zużyta całkowicie) - nie nadaje się do użytku. Pompa wykonana z tworzyw sztucznych - kwalifikuje się jedynie do recyklingu.	0	0,00	0
	Razem		23 815	-	19 790

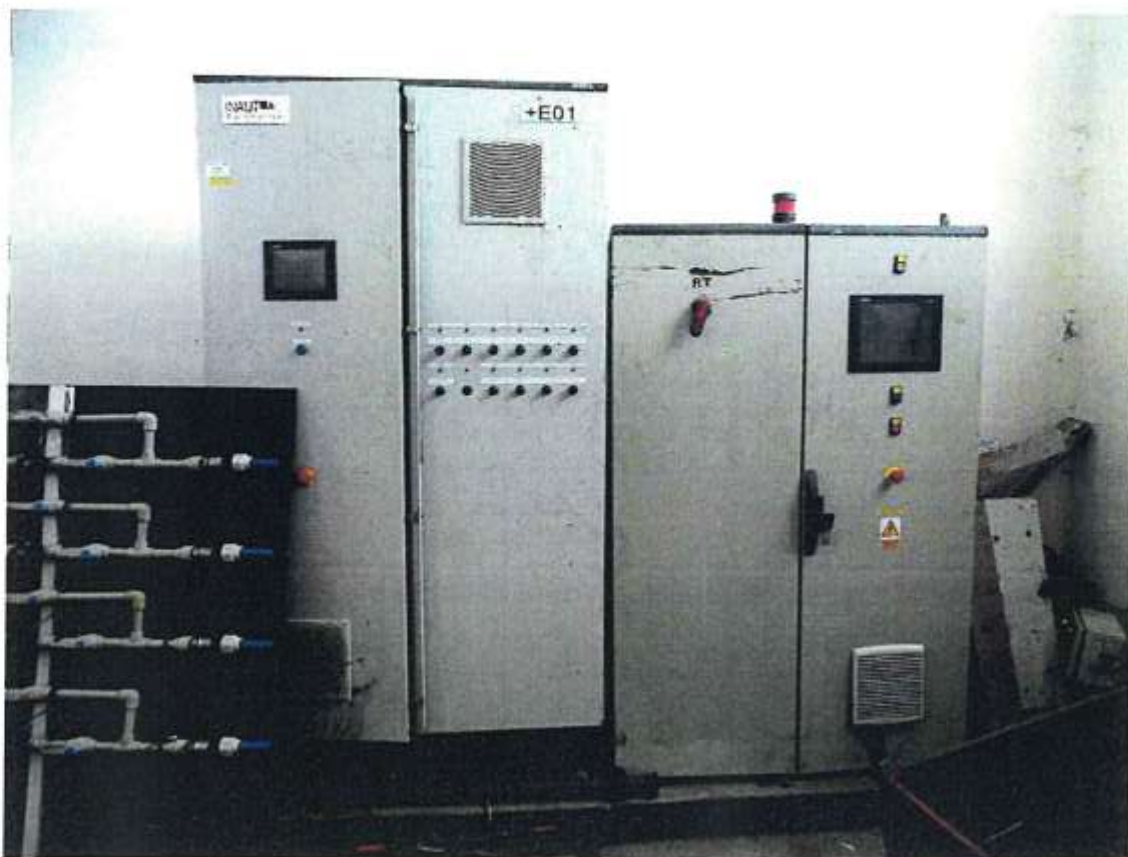
9. Szafa sterownicza linii sortowniczej LSz43/R3BW 295/7 i szafa sterownicza modułów kompostujących

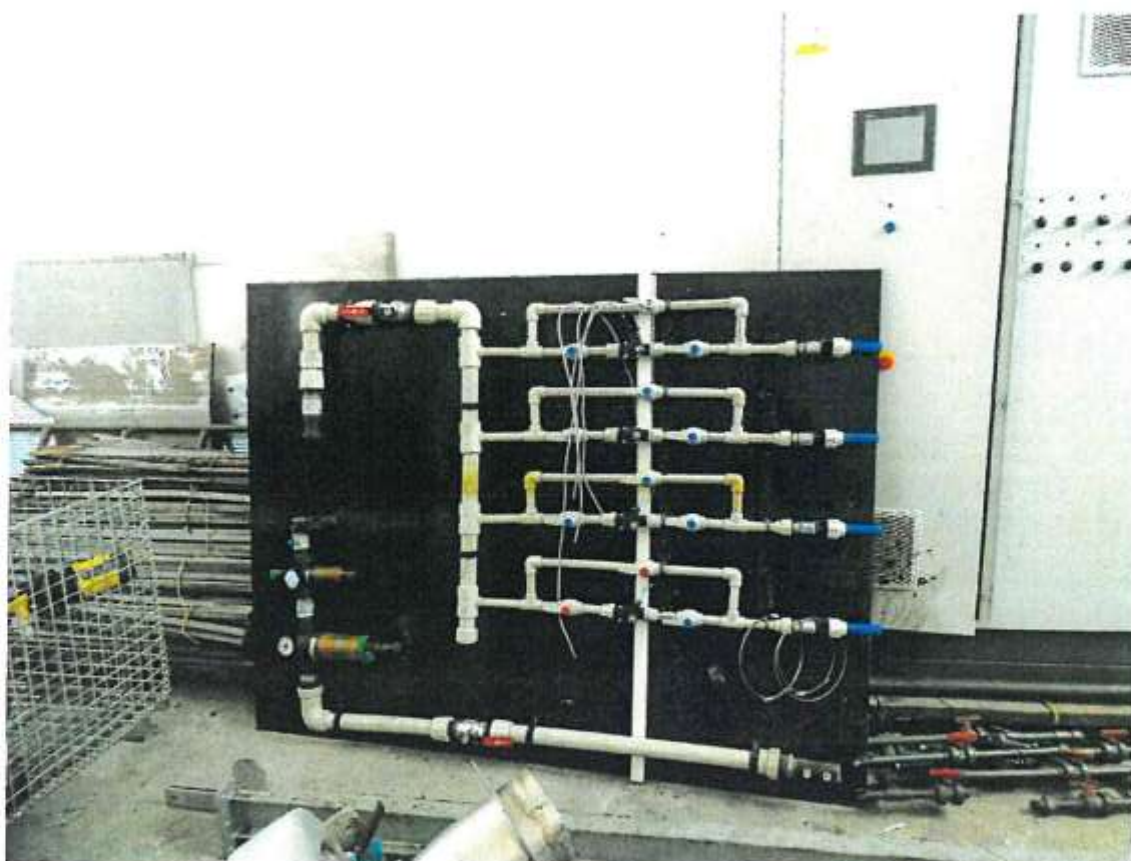
10. Panel zraszania kompostowni odpadów organicznych

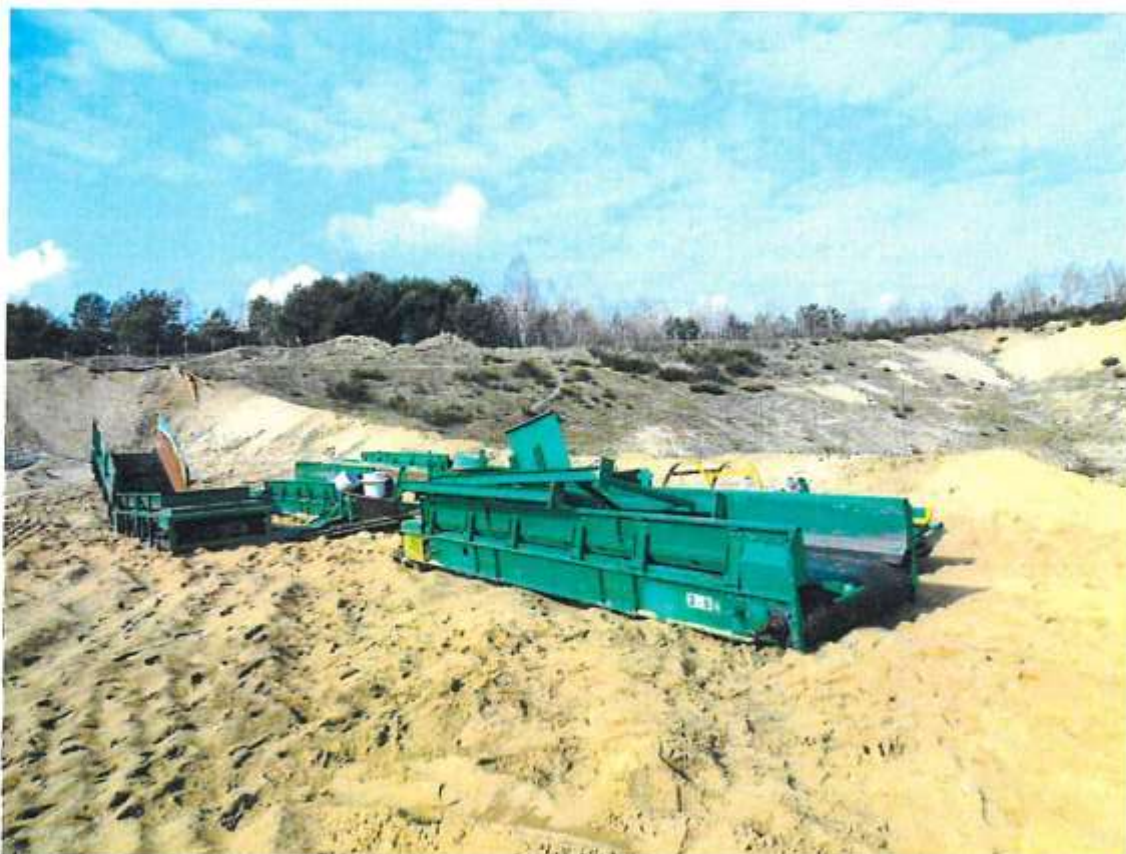
11. Zdemontowane przenośniki taśmowe z linii sortowniczej – 3 szt.

Przenośniki taśmowe ze zdemontowanej linii sortowniczej są zdekompletowane (brak silników i przekładni napędowych) oraz zużyte całkowicie, a jeden z nich przecięty na 2 części.

1.1	1. Przenośnik kanałowy, szerokość 100 cm, długość 7,00 m 2. Przenośnik ślizgowy wznoszący, szerokość 100 cm, długość 13,00 m 3. Przenośnik ślizgowy wznoszący, szerokość 120 cm, długość 6,00 m Przenośniki bez silników i przekładni napędowych Ciężar całkowity przenośników ok. 4 300 kg	Przenośniki taśmowe zdemonstrowane zostały w III kw. 2020 r. Przenośniki są niekompletne - brak silników i przekładni napędowych - i zużyte całkowicie. Przenośnik ślizgowy wznoszący o długości 13,00 m przecięty na dwie części. Blachy boczne odkształcone z licznymi ogniskami korozji. Taśma znacznie zużyta. Ogólny stan techniczny przenośników zły. W tym stanie urządzenia kwalifikują się jedynie do złomowania, a taśmy do utylizacji.	4 300	0,75	3 230

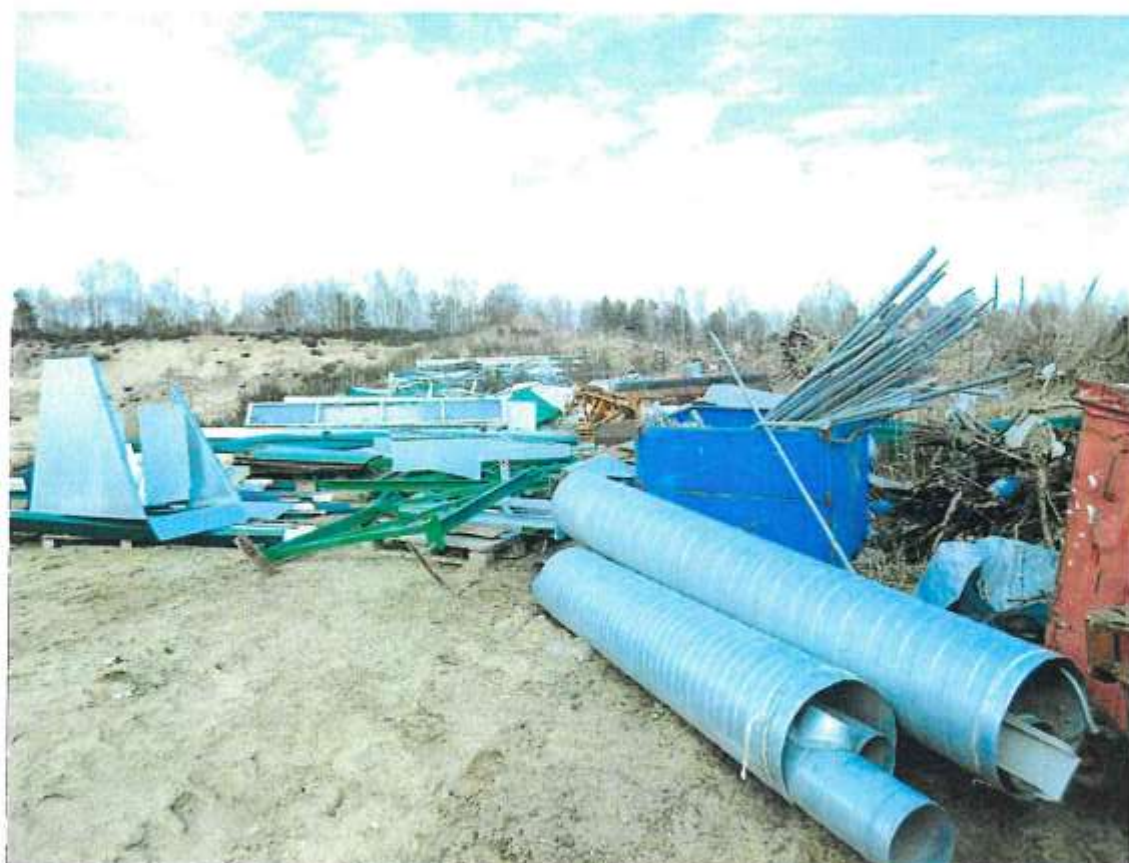
12. Zdemontowane elementy instalacji wentylacji (kanały wentylacyjne) z linii sortowniczej oraz inne elementy konstrukcji i wyposażenia obiektów

1.2	Instalacja wentylacji (kanały wentylacyjne i czerpnie powietrza) z blachy stalowej ocynkowanej Ciężar całkowity elementów ok. 80 kg	Kanały wentylacyjne i czerpnie powietrza zużyte całkowicie. W tym stanie elementy instalacji kwalifikują się jedynie do złomowania.	80	0,70	55

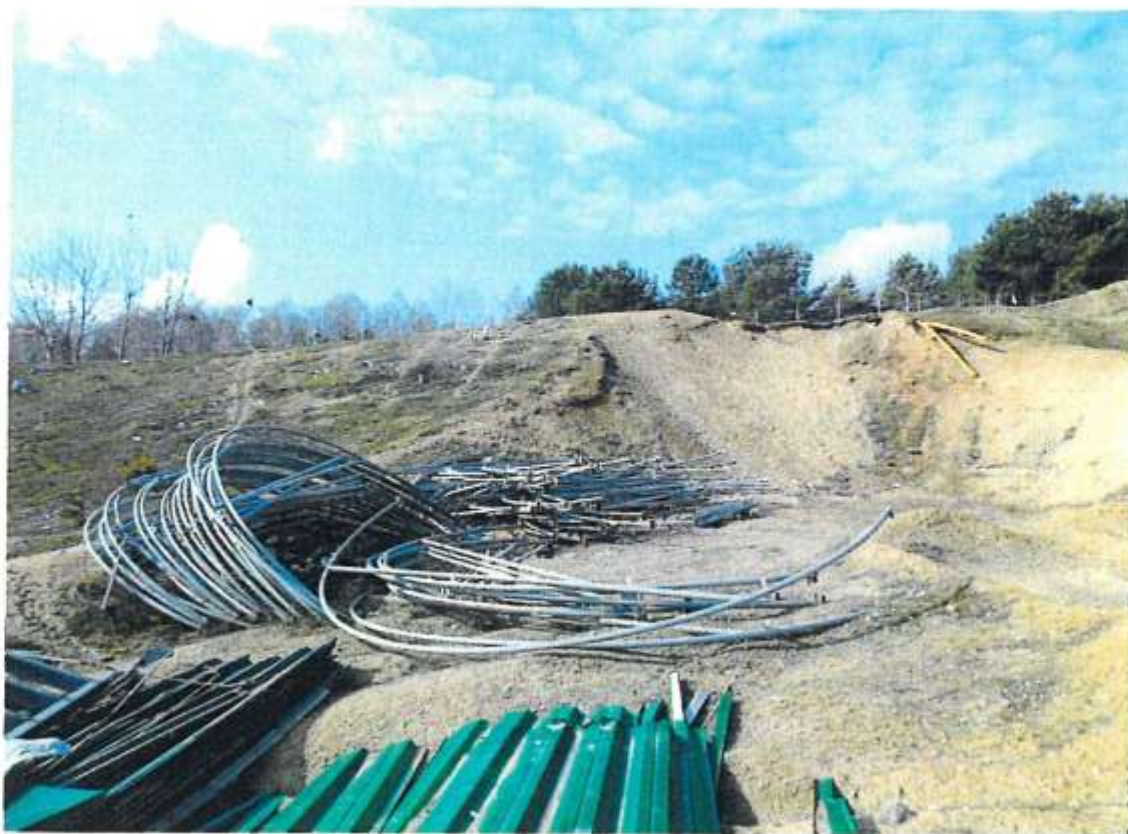
13. Konstrukcja nośna pokrycia dachowego reaktorów procesowych oraz elementy konstrukcji i blachy z obudowy i dachu budynku nadawy sortowni

Konstrukcja nośna pokrycia dachowego reaktorów procesowych (ocynkowana) o rozpiętości ok. 5,00 m po ewentualnych przeróbkach może być zastosowana jako konstrukcja do wykonania pokrycia z plandeki lub folii. Także część elementów konstrukcji budynku nadawcy sortowni może znaleźć zastosowanie. W związku z tym zakwalifikowano te konstrukcje jako złom użytkowy.

2.1	Konstrukcja nośna pokrycia dachowego reaktorów procesowych (ocynkowana) o rozpiętości ok. 5,00 m: Ilość elementów 80 szt., ciężar 1 szt. ok. 75 kg, ciężar całkowity: 80 szt. x ok. 75 kg = ok. 6 000 kg Elementy łączące ocynkowane, ciężar ok. 500 kg Ciężar całkowity konstrukcji ok. 6 500 kg	Wykonana z rur stalowych ocynkowanych w kształcie pałaków, ze wzmocnieniem poziomym. Konstrukcja zdemonstrowana została z kompostowni w II kw. 2020 r. Elementy konstrukcji są kompletne, a ich zużycie nieduże. Po ewentualnych przeróbkach mogą być jeszcze zastosowane jako konstrukcja do wykonania pokrycia z plandeki lub folii.	6 500	1,00	6 500

4.1	Rama główna o rozpiętości 15,00 m ze stali IPE 330, ciężar ok. 6 000 kg. Ramy szczytowe ze stali IPE 270 - 2 szt., ciężar ok. 800 kg. Płatwie i połacie dachowe ze stali Z 200 x 68 x 60 mm, ciężar ok. 1 200 kg. Rygle ze stali IPE 330 i IPE 270 oraz ceownik 150 x 60 mm, ciężar ok. 580 kg. Blachy łączące o grubości od 6,8 do 20 mm, ciężar ok. 450 kg Ciężar całkowity elementów ok. 9 030 kg	Elementy konstrukcji budynku nadawcy sortowni zdemontowane zostały w III kw. 2020 r. Zużycie elementów znaczne. Podczas demontażu większość elementów konstrukcji uległa odkształceniu. W tym stanie większość elementów konstrukcji kwalifikuje się jedynie do złomowania. Jednak część z nich może jeszcze znaleźć zastosowanie. Wobec powyższego przyjęto nieco wyższą stawkę za złom (w części użytkowy).	9 030	0,80	7 220

4.2	Obudowa z blachy stalowej trapezowej T 50 i dach z blachy stalowej trapezowej T 35 Ciężar całkowity blach ok. 2 200 kg	Blachy z obudowy i dachu budynku podczas demontażu uległy odkształceniu. W tym stanie kwalifikują się jedynie do złomowania.	2 200	0,70	1 540

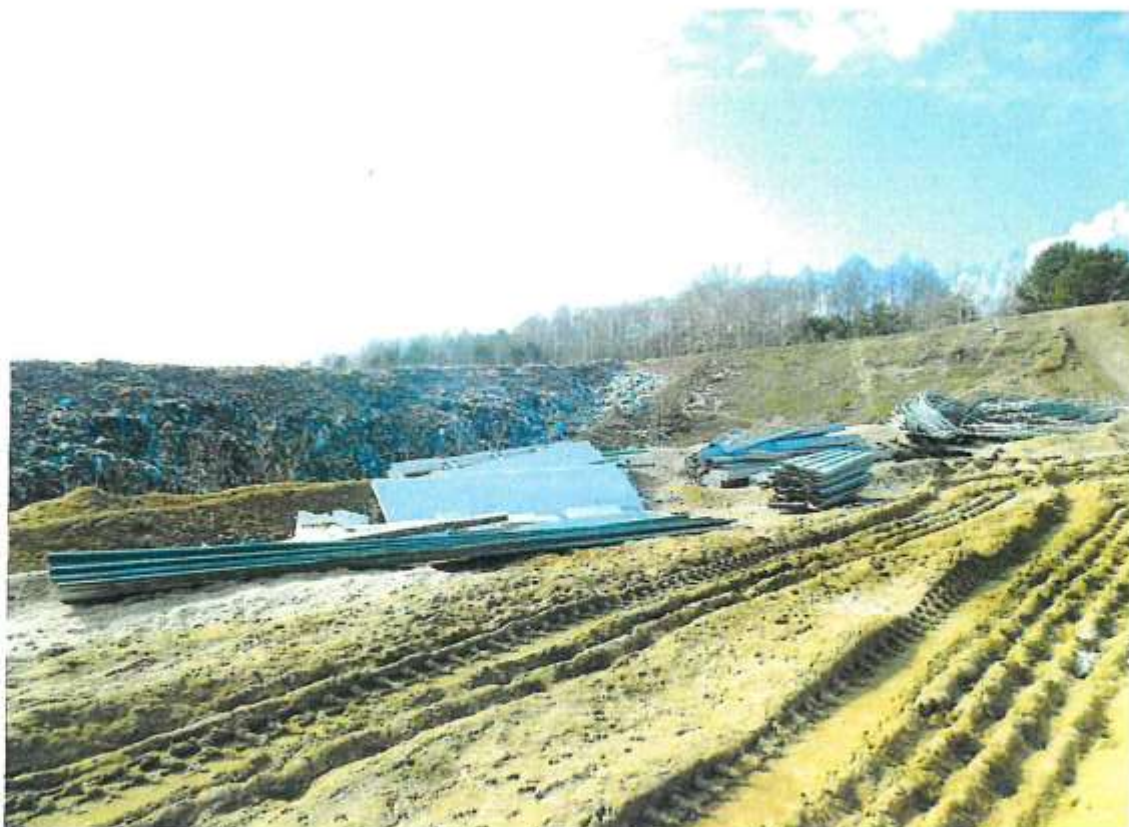
14. Elementy konstrukcji i blachy ze ścian i dachu budynku nadawy sortowni, elementy bram wjazdowych (segmentowych) z PCV i konstrukcja nośna pokrycia dachowego

4.3	Bramy wjazdowe (segmentowe) z PCV - 2 szt. Wymiary 5,00 x 4,00 m, ciężar całkowity elementów bram: 2 kpl. x ok. 250 kg = ok. 500 kg	Bramy wjazdowe zużyte całkowicie, a elementy konstrukcji i prowadnic oraz napędy - skorodowane. Nie nadają się do użytku, ani naprawy. Kwalifikują się jedynie do złomowania.	500	0,75	375

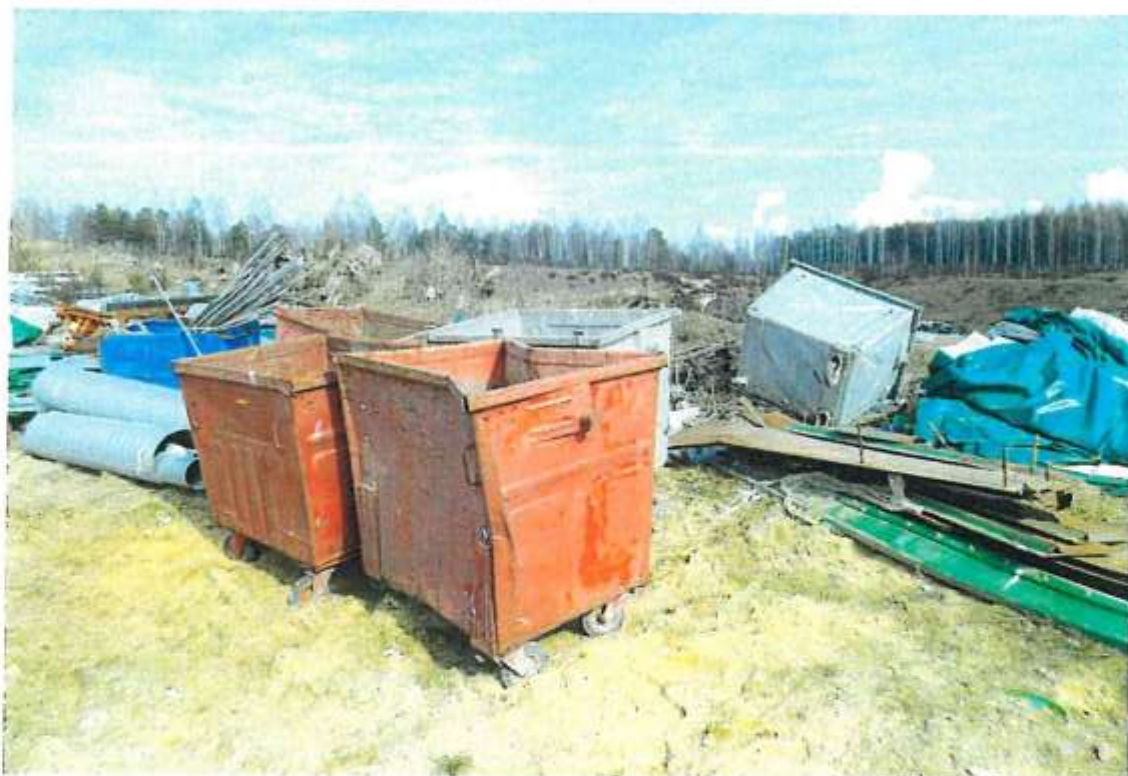
16. Pojemniki metalowe na odpady (malowane i ocynkowane) – 5 szt., elementy instalacji wentylacji i inne elementy konstrukcji obiektów

1	2	3	4	5	6
5	Pozostały sprzęt:				
5.1	Pojemniki metalowe na odpady malowane - 3 szt. Pojemność 1 100 l, ciężar całkowity pojemników: 3 szt. x ok. 100 kg = ok. 300 kg	Pojemniki zużyte całkowicie. Blachy oraz elementy zestawów jezdnych odkształcone, z licznymi ogniskami korozji. Powłoka malarska z ubytkami, przebarwiona i zmatowiała. Ogólny stan pojemników ocenia się jako zły. Pojemniki kwalifikują się jedynie do złomowania.	300	0,70	210

5.2	Pojemniki metalowe na odpady ocynkowane - 2 szt. Pojemność 1 100 l, z pokrywą Ciężar całkowity pojemników ok. 210 kg	Pojemniki zużyte całkowicie. Blachy odkształcone. W jednym pojemniku brak klapy. Brak części zestawów jezdnych. Powłoka cynkowa przebarwiona i zmatowiała. Ogólny stan pojemników ocenia się jako zły. Pojemniki kwalifikują się jedynie do złomowania.	210	0,70	145
